# Le moulin de Gumbrechtshoffen

Philippe Muller

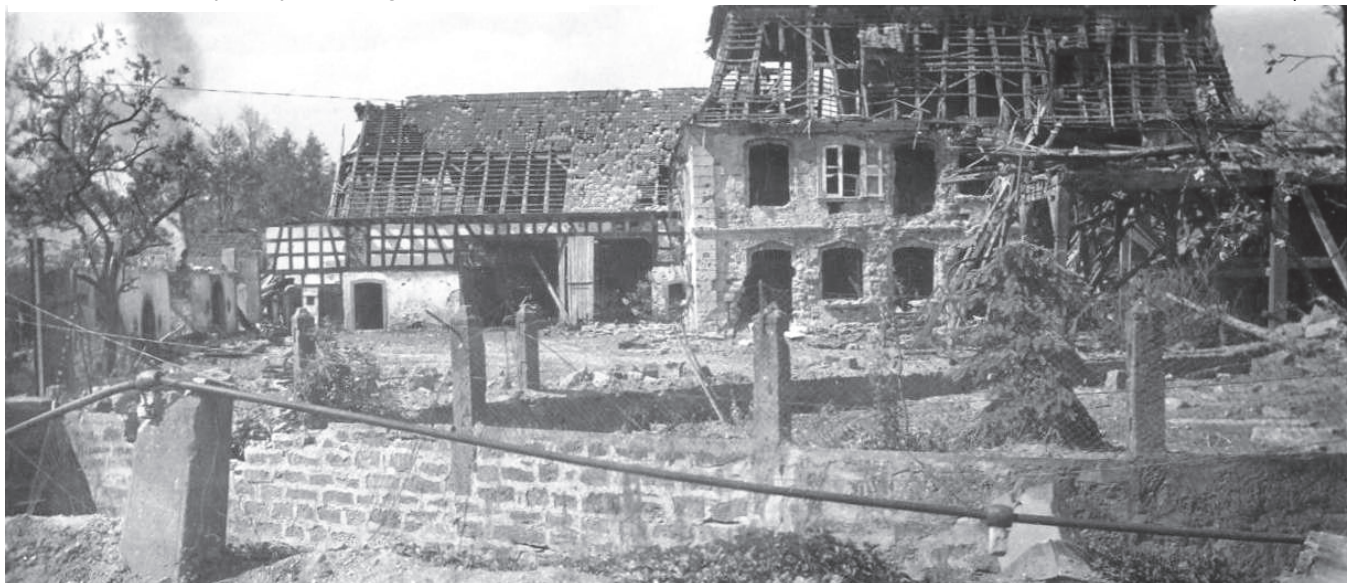
**1945**, Seconde Guerre Mondiale, les dégâts sont très importants. Les granges et le moulin sont reconstruits, mais le toit à la mansart sera remplacé par un toit à 4 pans. Le hangar abritant la batteuse sera déplacé de l'autre côté de la rivière.

*Dégâts à la Libération en 1945 – Granges brûlées et moulin bombardé à cause du pont à proximité également détruit*

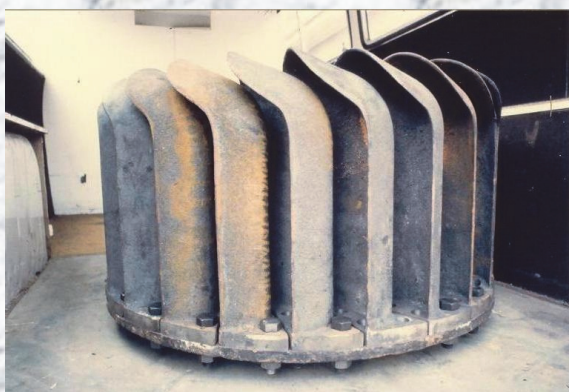
**Roue de la turbine posée à l'envers, remplacement des 25 godets en 1981**

**Hiver 1981**, Panne sur la turbine, perte de puissance, et la roue est fortement endommagée par l'usure et le jeu sur la bride de l'axe. De gros travaux de réparations sont effectués : remplacement partiel de l'axe de la turbine et remplacement des 25 godets de la roue.

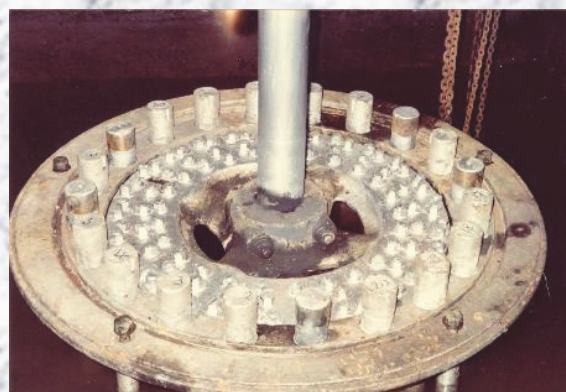
**Turbine en 1981 travaux de réparations  
Roue et clapets sans les bras de commandes**

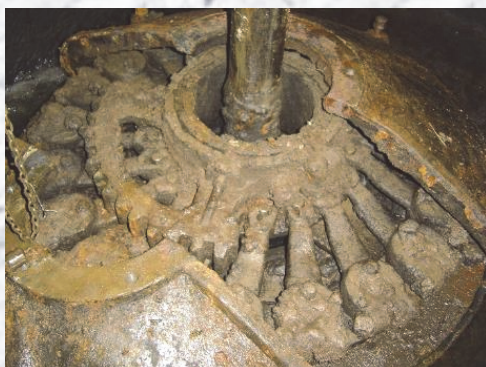
La turbine fonctionna très bien depuis ces importants travaux, mais son état se dégrade de nouveau. Le système de commande de clapets est difficile à manœuvrer, car il est bloqué par la rouille et des bras de commande sont cassés.

**Démontage de la turbine pour révision  
Mécanisme de réglage du débit d'eau sous le couvercle**

**En 2006**, travaux de maintenance sur la turbine qui ne se laisse pratiquement plus manœuvrer. Démontage complet, nettoyage et remplacement des vis. Réalisation d'un dégrilleur automatisé\*

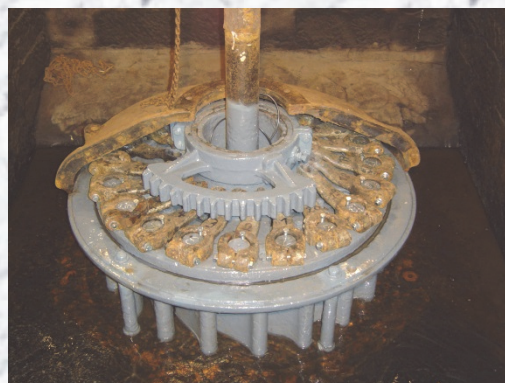
**Remontage de la turbine – Mécanisme de réglage du débit d'eau par les 20 clapets**

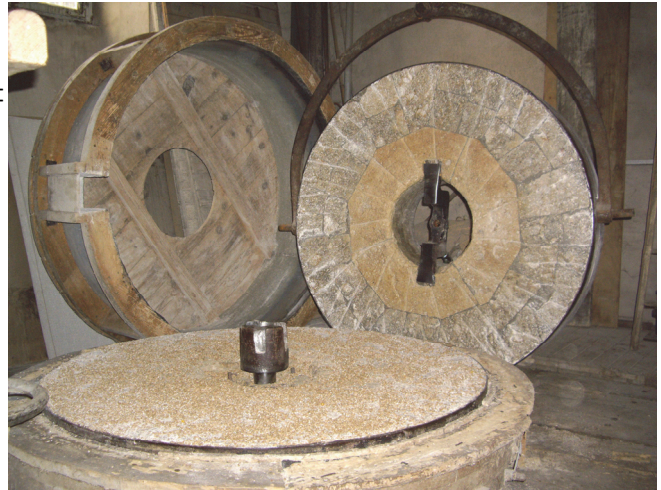
**2008**, Absorption d'un corps étranger (vis et écrou) dans les meules lors du broyage pour les animaux. Démontage de la meule supérieure pour vérifier l'état et retrouver la vis et l'écrou coincés entre les meules.

*Démontage en 2008 des meules pour vérifier leur état  
La meule du dessous est fixe et celle du dessus est tournante*

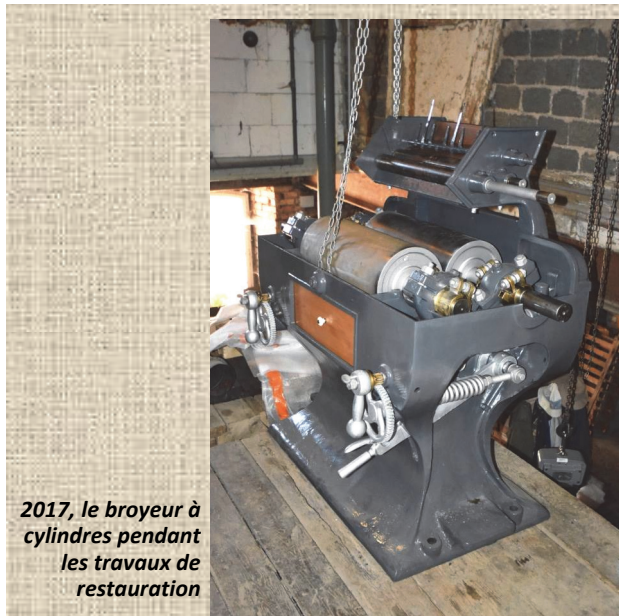
*2017, le broyeur à cylindres pendant les travaux de restauration*

**2016**, Démontage complet et nettoyage du broyeur à cylindre pour rénovation et remise en état.

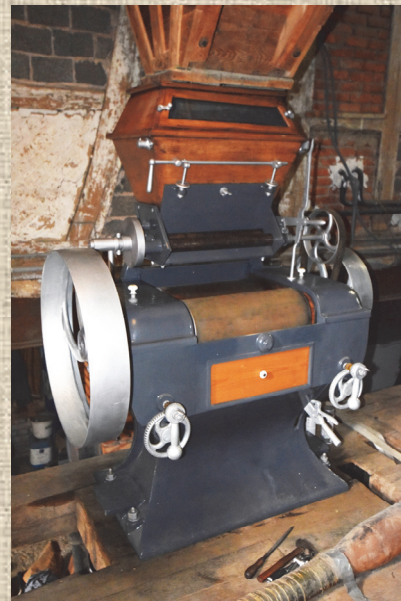
*La même année le broyeur à cylindres après restauration  
Voir page 88 l'état avant restauration*

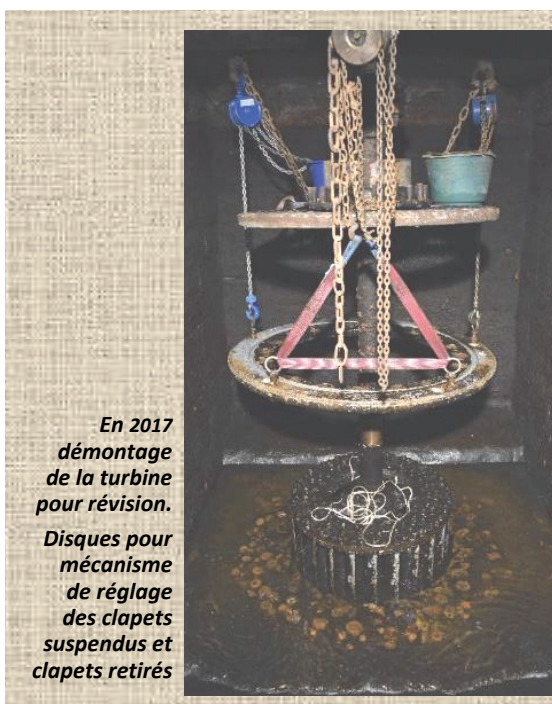
**2017**, Le débit de la rivière est très faible et le réglage de la turbine est insuffisant pour limiter le débit d'eau qui la traverse. Il faut démonter, nettoyer et corriger le jeu dans les clapets de réglage. Remplacement de 3 bras de commande des clapets et des vis de la turbine.

*En 2017 démontage de la turbine pour révision.  
Disques pour mécanisme de réglage des clapets suspendus et clapets retirés*

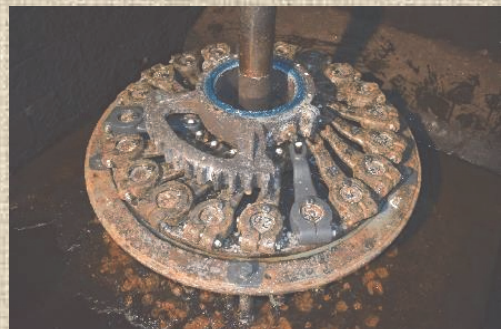
*La même année Remontage après nettoyage et réparations  
Mécanisme de réglage du débit d'eau sous le couvercle*
