## 8. Aménagements et modernisations successifs de la Révolution à nos jours

# L'horloge Schwilgué et son mécanisme

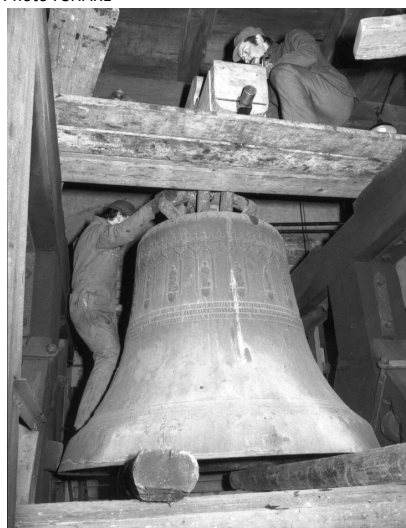
*1983 : réfection du berceau des cloches, ici le bourdon 2750 Kg*

- En 1983, les Ets Voegelé ont remis à niveau l'ensemble du beffroi par un assemblage de la charpente ainsi que du berceau des cloches.

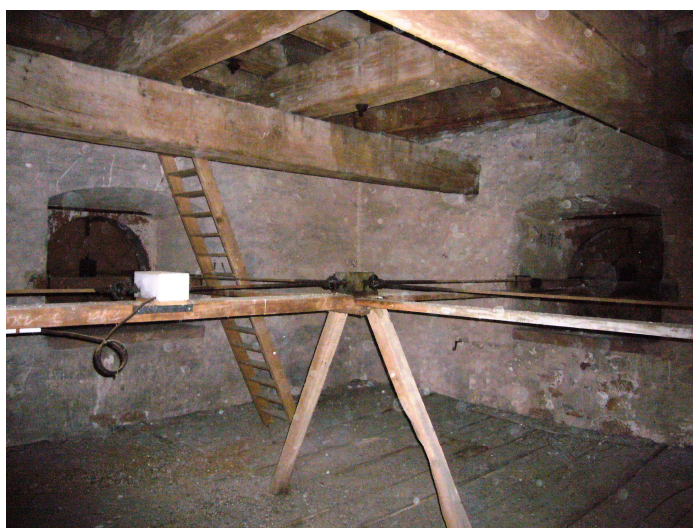
Mécanisme de transmission du mouvement aux aiguilles des quatre cadrans

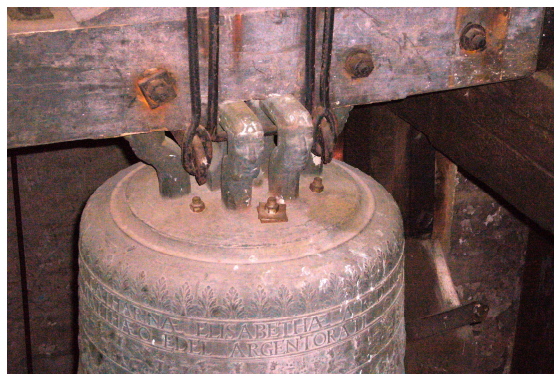
Détail du joug et des anses de la cloche de 1554 Kg  
Vierge-Marie – la plus ancienne 1786

| Fondeurs | Date | Diamètre | Poids | Nom | Note |
|---|---|---|---|---|---|
| EDEL Mathieu Strasbourg | 1786 | 1 m 204 | 1.554 kg | Vierge Marie | Mi |

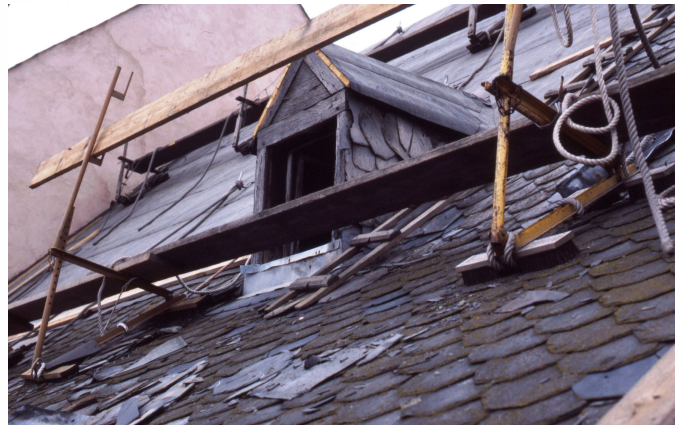
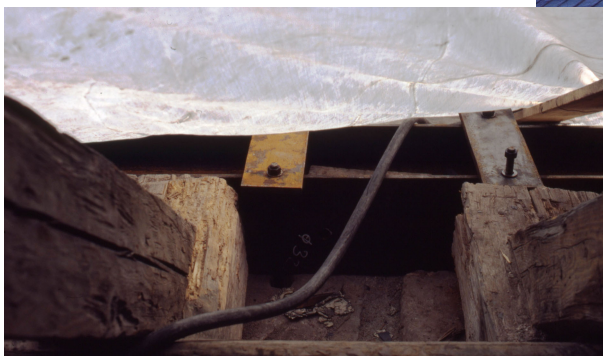
**1984 - 1985**  
**Travaux de la nef et du chœur :**  
**charpente, couverture et crépis**

**Chaînage mis en place pour le clocher**

- En 1984-85, il a été procédé à une restauration générale extérieure de la nef, du chœur et de la sacristie. L'édifice a été placé sous surveillance topométrique comprenant des mesures d'écartement au sommet des murs et des mesures de nivellement qui ont révélé des tassements relatifs. Il a été constaté à nouveau que le clocher se détachait de la nef ; pour sa consolidation il a été mis en place deux chaînages métalliques posés sur les corniches, ancrés dans la maçonnerie et reliés entre eux par des tirants. L'ensemble de la charpente, du plancher de la nef et du chœur a bénéficié d'un traitement général insecticide et fongicide par injection et pulvérisation. On a procédé au remplacement et à la consolidation de différentes poutres défectueuses.

Pour la toiture d'une surface de 750 m<sup>2</sup>, comprenant la nef et le chœur, de nouvelles ardoises "posées à l'allemande" ont été mises en place sur l'ancien voligeage rénové. Cela a nécessité la mise en œuvre d'environ 15 000 ardoises d'un poids approximatif de 10 tonnes.

La restauration de la corniche, en pierres de taille pour la nef et en bois pour le chœur, a été entreprise. Un nouvel enduit au mortier bâtard sur les murs extérieurs de la nef et du chœur a remplacé l'ancien crépi tyrolien. Un nouveau paratonnerre a été installé.

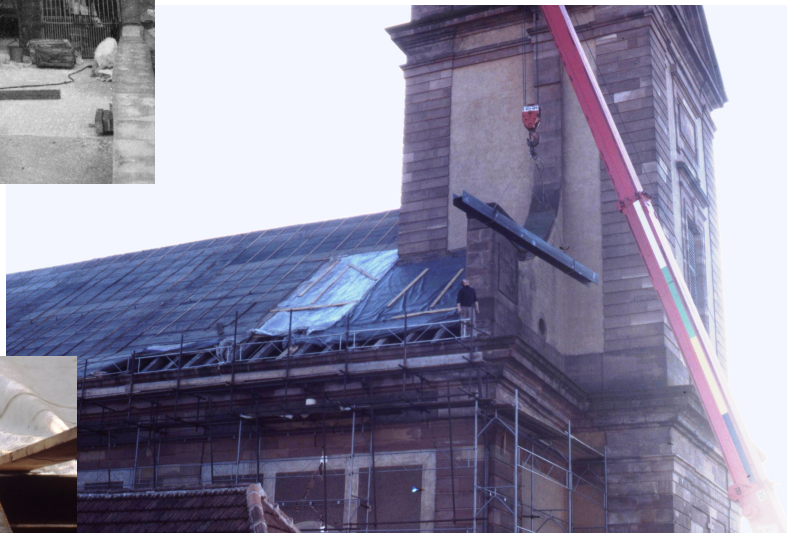
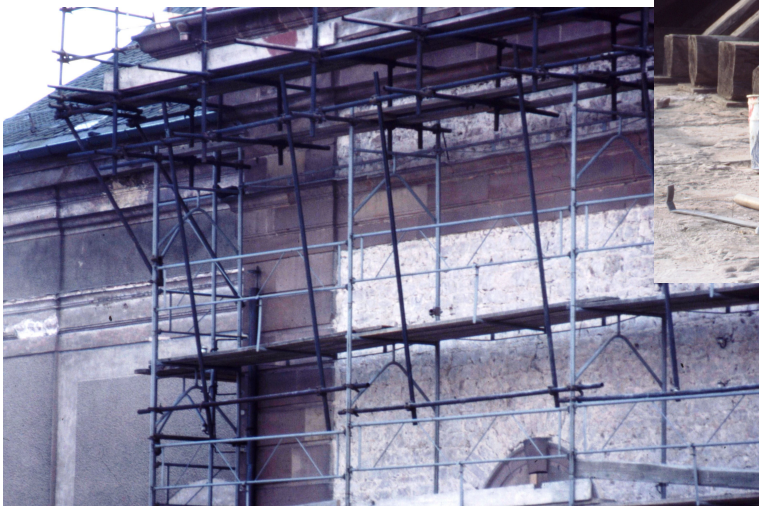
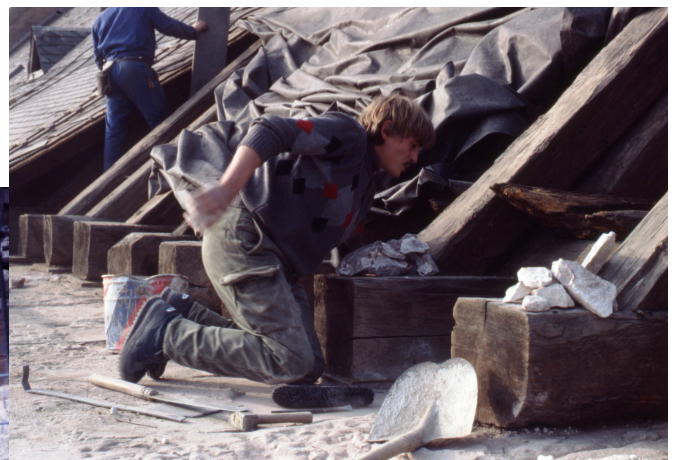
**Remise en état et traitement des**  
**entrants reposant sur les murs**  
**extérieurs et soutenant le plafond**

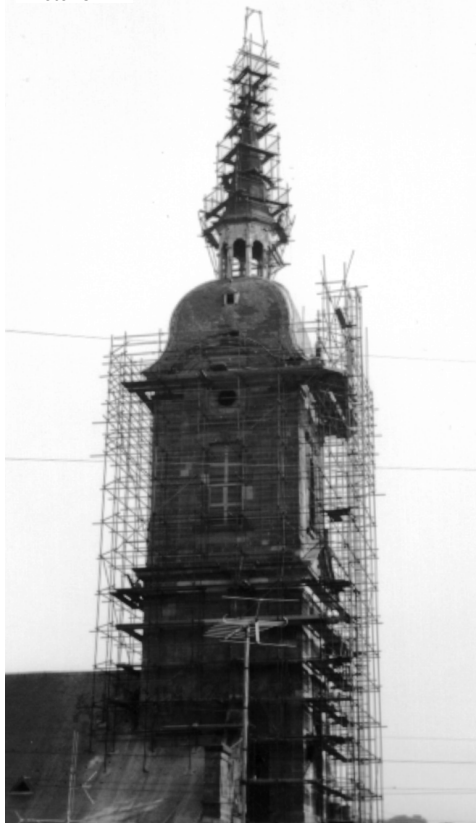
Travaux sur le clocher en 1966 / 1967

- En 1966-1967, l'ensemble des pierres de taille composant le clocher, le dôme, le lanternon et la flèche ont été restaurées afin d'effacer les traces des impacts d'éclats d'obus et autres dégradations subies lors de la guerre 1939-45. A cette occasion, le coq de la flèche a lui aussi été restauré et redoré.

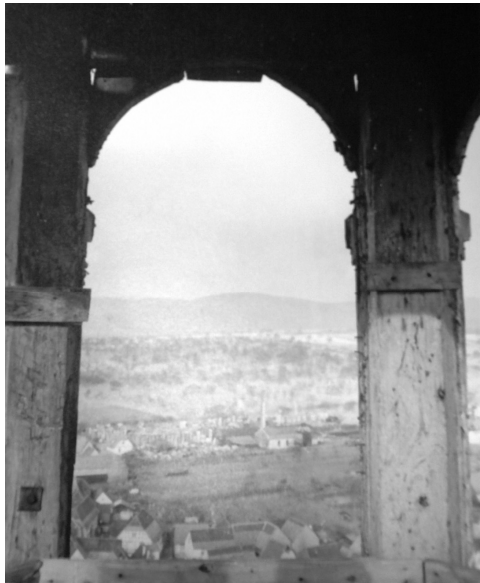
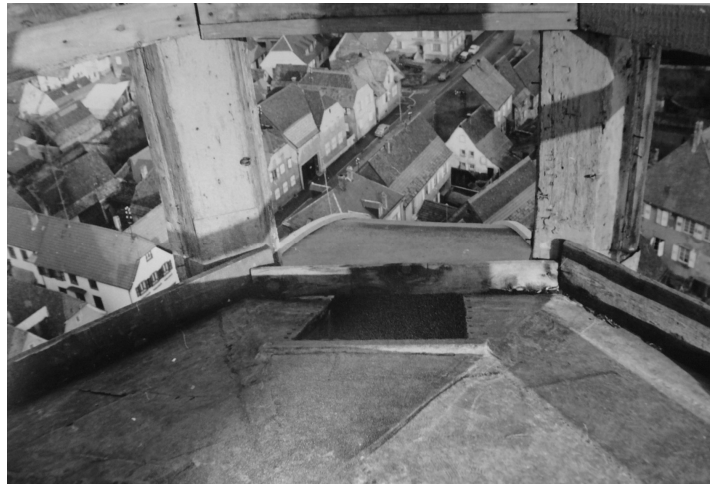
**Travaux au lanternon 1966 - 1967**

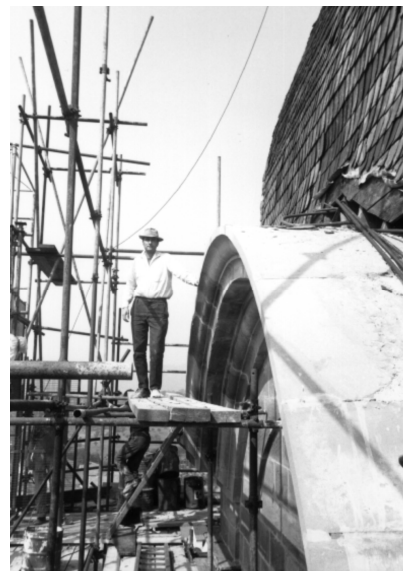
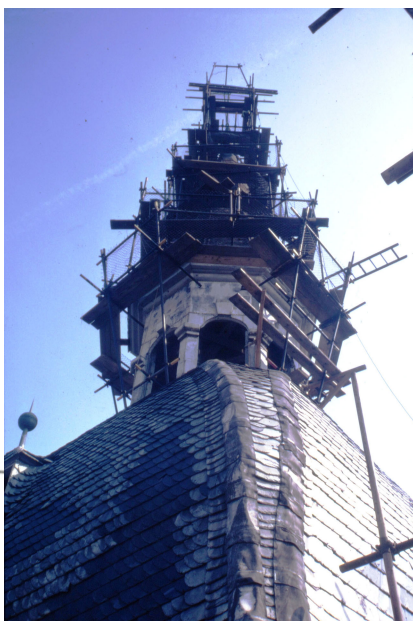
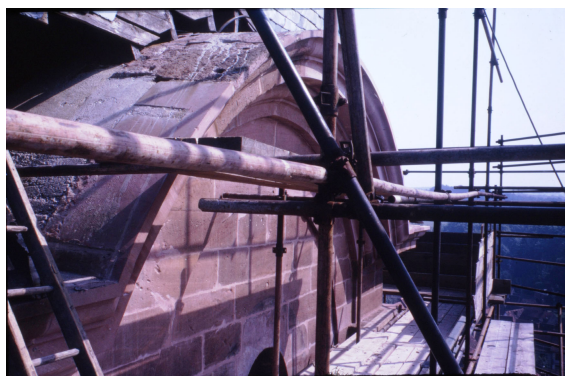
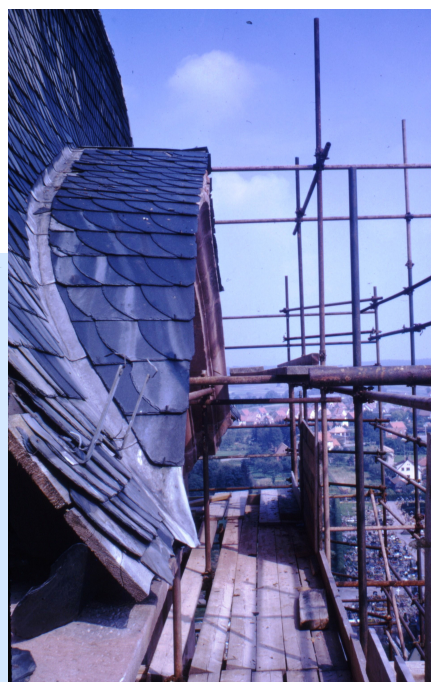
## Travaux au dôme, au lanternon et à la flèche

*Réfection du paratonnerre  
le 15 octobre 1985*

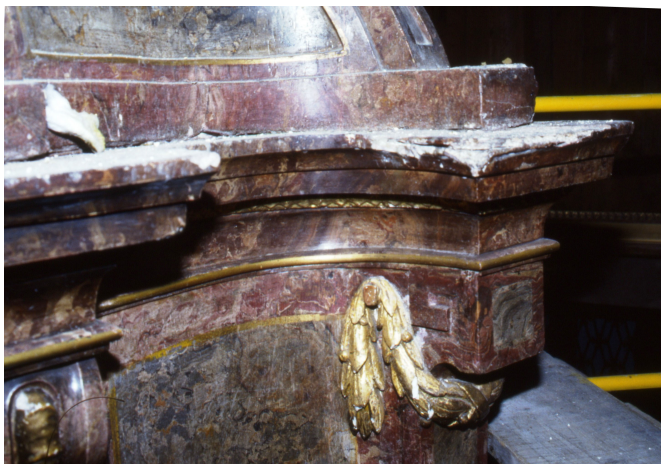
*Dégradation du maître-autel*

- En 1993, on a procédé à la remise en place des bancs restaurés. Le socle en bois est définitivement enlevé et remplacé par un parquet. Le maître-autel, les autels latéraux ont été rénovés et redorés, les trois tableaux du maître autel et des autels latéraux ont été restaurés et un nouveau vernis a été appliqué. L'ensemble des stalles du chœur ainsi que les confessionnaux ont également été rénovés. Le banc de communion en fer forgé avec ses deux portillons centraux a été enlevé.

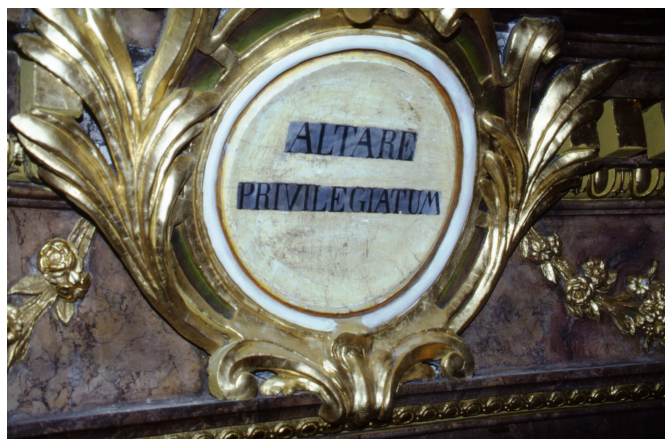
*Restauration au maître-autel*
