Rétrospective sur les travaux de 2009 et 2010 au château du Schoeneck

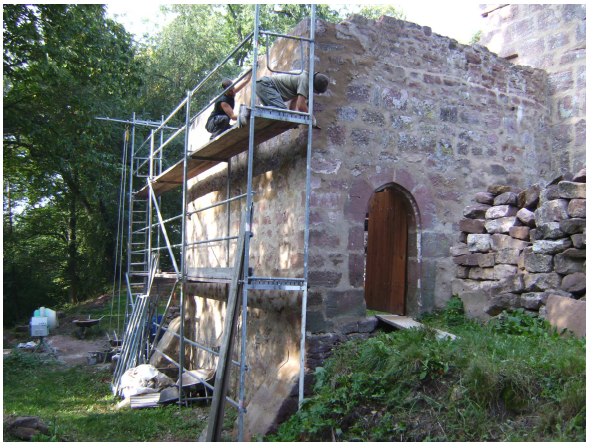
Enceinte extérieure de la barbacane Sud-Est avec la poterne – 2009

L'association a poursuivi la mise en valeur de la barbacane Sud-Est. La consolidation du mur périphérique a été poursuivie : l'angle externe formé par deux de ses murs a été remonté et jointoyé. Le mur attenant à celui où se trouve la poterne a été déposé et remonté à l'identique. L'arase des deux murs a été recouverte d'un mortier hydrofuge.

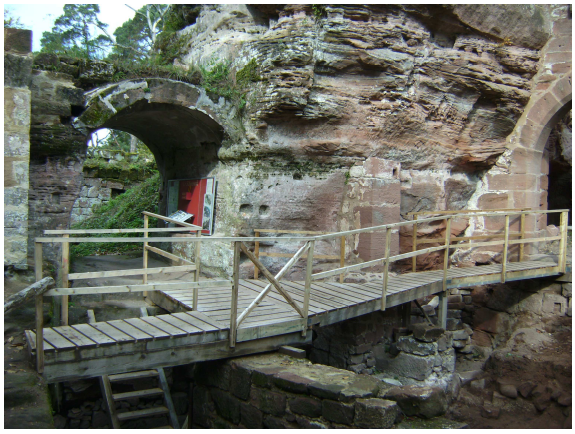
Passerelle entre le bastion Sud-Est et la porte en ogive – 2010

Suite au dégagement du pilier central du pont-levis en hiver 2009 - 2010, l'association a posé une passerelle en bois qui relie le passage voûté au bastion Sud-Est et à la belle porte en ogive. Un escalier permet l'accès à la partie inférieure.
